**RELATÓRIO TÉCNICO DE IDENTIFICAÇÃO DE SERVIÇOS A SEREM  
EXECUTADOS PARA MANUTENÇÃO E REFORMA DE EDIFICAÇÕES**

**LOCAL: Policlínica Dr. José Hamilton Saraiva Barbosa**

**LOCAL: C.E.O-CENTRO DE ESPECIALIDADES ODONTOLÓGICAS**

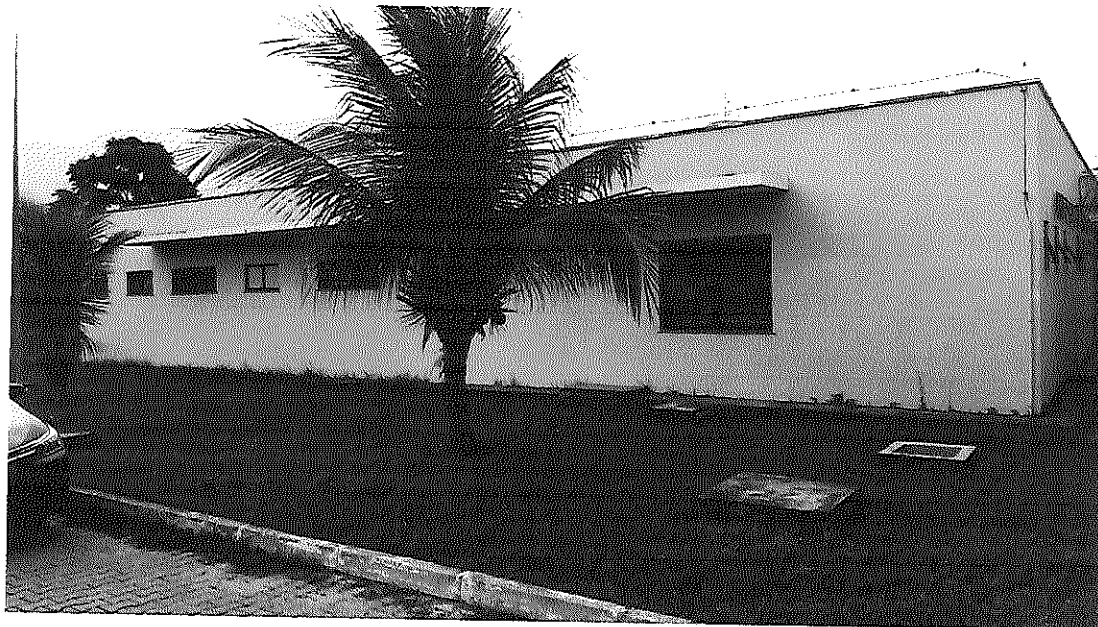
Imagem 01: fachada lateral da edificação

- **Pintura externa:** É necessário a pintura e emassamento na fachada lateral. (Imagem 01 abaixo).

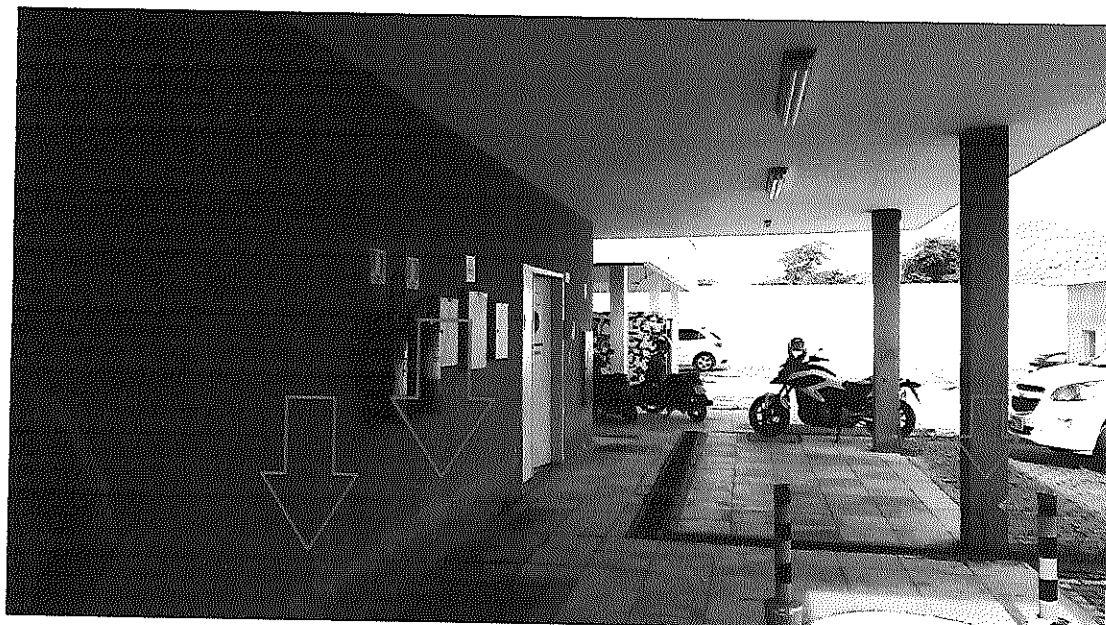
Imagem 02: Bloco 2

- **Pintura interna:** É possível identificar a necessidade da remoção da pintura que está comprometida, deve-se emassar e pintar novamente o local. (Imagem 02 abaixo).

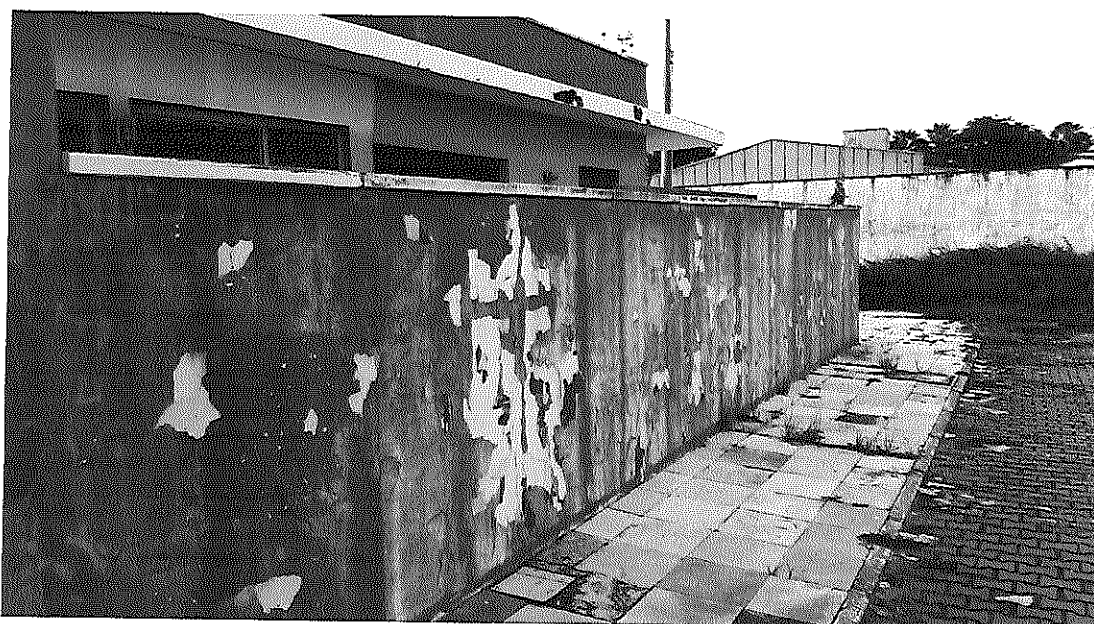
Imagem 04: Bloco 3

- **Pintura externa:** é necessário a remoção da pintura totalmente comprometida, onde deve-se emassar e pintar novamente a área sem condições de uso. (Imagem 04 abaixo).

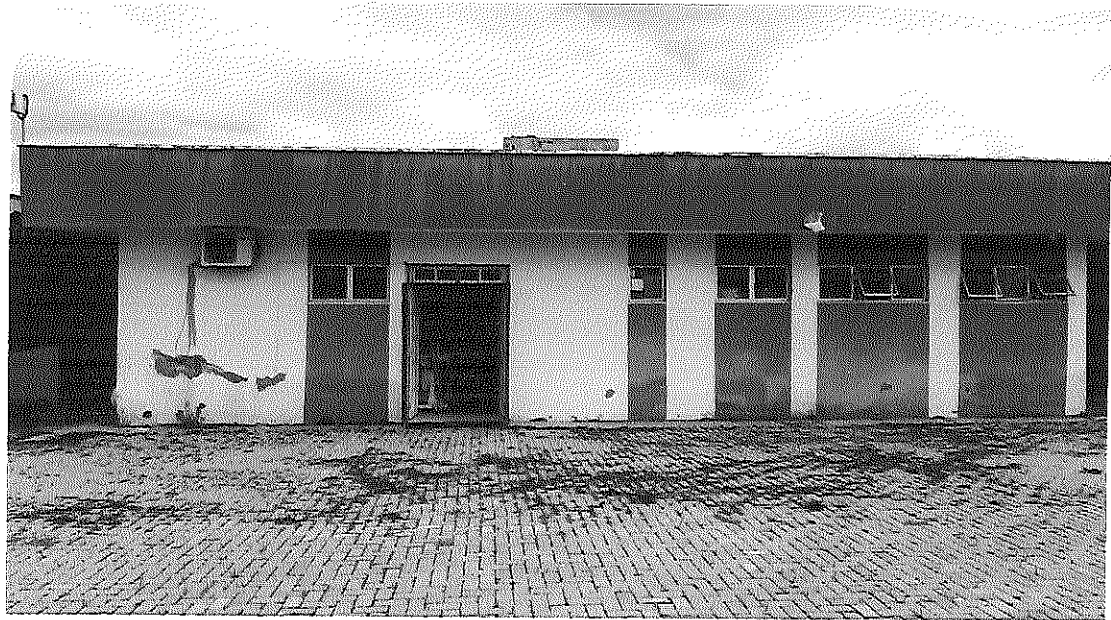
Imagem 01: fachada da edificação (fundo da edificação)

- **Pintura externa:** É necessário a pintura e emassamento na fachada

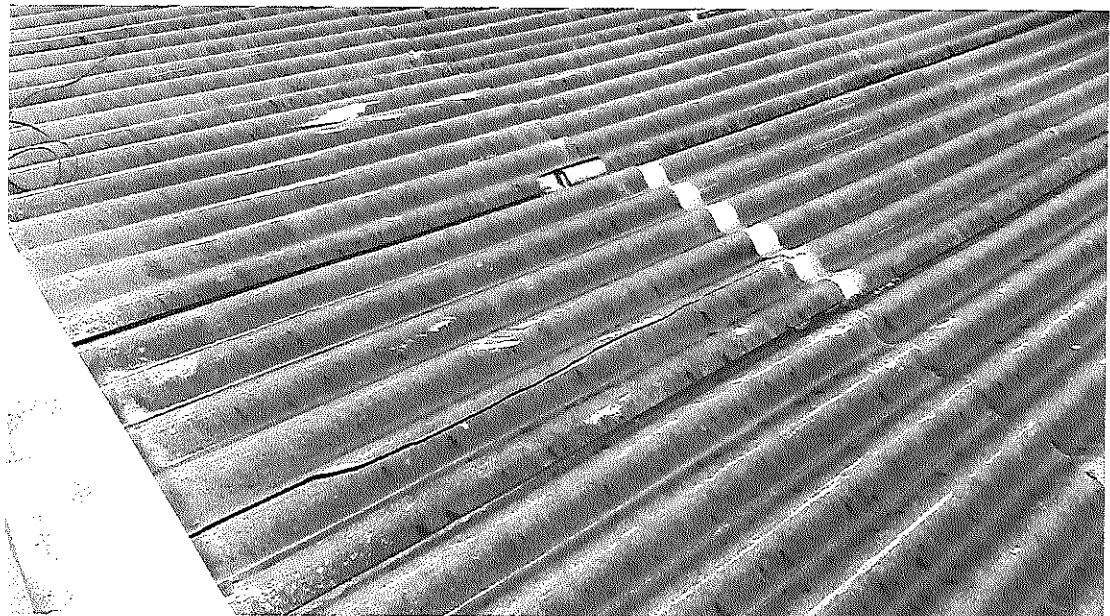
Imagem 02: cobertura

- **Cobertura:** É possível identificar a telha de fibrocimento quebrada sendo necessário a substituição da mesma. (Imagem 02 abaixo).

Quanto a instalação e troca de telhas de fibrocimento na cobertura, deve-se seguir o procedimento da NBR 7196 Telhas de fibrocimento sem amianto - Execução de coberturas e fechamentos laterais – Procedimento.

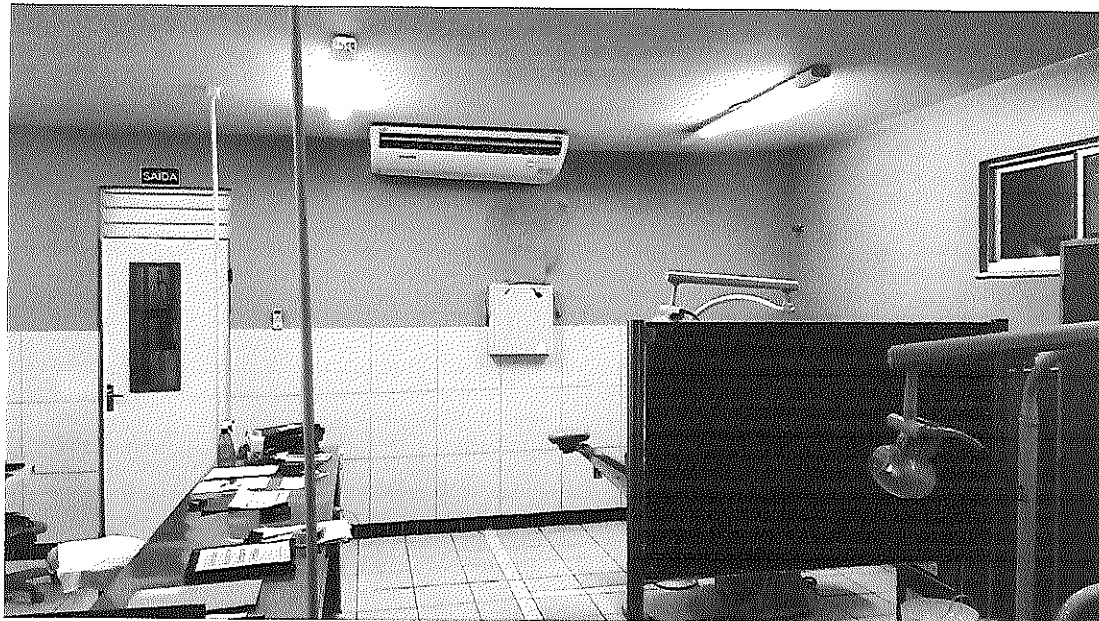
Imagem 03: Revestimento cerâmico

- **Substituição de revestimento cerâmico:** É necessário a substituição do revestimento cerâmico, pois o mesmo encontra-se totalmente comprometido. (Imagem 03 abaixo).

Quanto ao revestimento cerâmico deve ser instalada cerâmica 46x46 cm tipo A com boa qualidade, onde a parede deve estar nivelada e limpa. O preparo da massa deve ser de acordo com as instruções da embalagem e a aplicação da argamassa deve ser com o lado liso da desempenadeira e depois faça o uso da parte dentada da ferramenta.

O assentamento da cerâmica deve ser feita com o encaixe correto das mesmas, o que pode ser feito com o auxílio de um martelo de borracha para fixar melhor a instalação.

Deve-se utilizar os espaçadores entre cada peça à medida que for fixando para nivelar a distância entre os pisos, o rejunte deve ser aplicado com uma desempenadeira de borracha para não riscar o revestimento.
